VERIFICHE STAICHE
CIMINIERA

tavola 8

COMUNE DI ISPRA (VA) via milite ignoto 31
21027 Ispra (VA)
tecnico@comune.ispra.va.it

AREA EX CAMICERIA LEVA

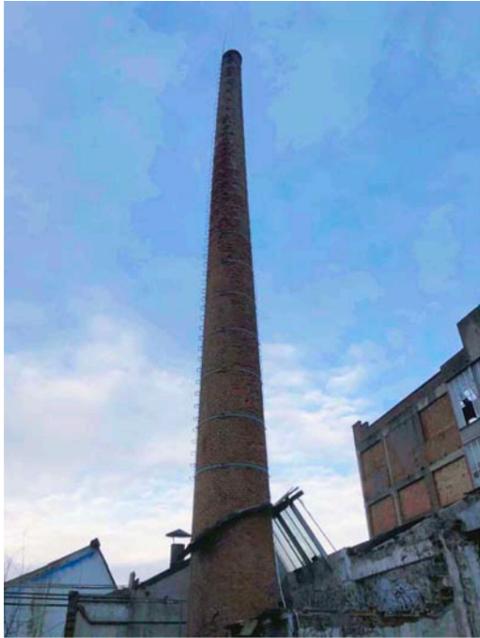
VISTA COMPLETA

Purtroppo la verticalità della torre, risulta ancora interessata da una piega a poco più di metà altezza, con proiezione verso nord-ovest, tale tendenza è visibile perimetralmente attorno all'insediamento.

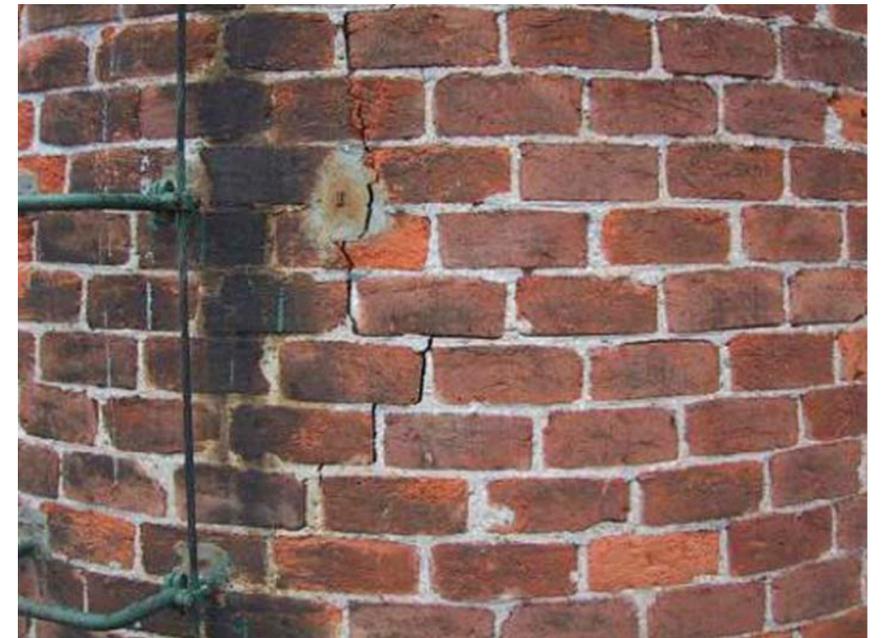
VISTA RAVVICINATA

Lungo la scaletta con gradini in ferro, presente sul fianco della ciminiera, è fissata una fune di sicurezza, lungo una linea verticale, vicino alla scaletta, si nota una crepa di alcuni metri, che segue e taglia fughe e mattoni creando una linea di discontinuità.

Sono altresì presenti crepe orizzontali e verticali, diffuse soprattutto nel tratto centrale della torre, che interessano sia le fughe che i mattoni. Frequenti sono le crepe che interessano le fughe riparate con mattoni nuovi, alcuni tratti della muratura sono interessati da efflorescenze di salnitro e i mattoni hanno perso consistenza, in alcune zone la malta delle fughe si sbriciola, avendo perso la capacità legante.

- riparazione delle crepe esistenti, mediante sostituzione dei mattoni tagliati dalle crepe stesse e sigillatura delle fughe interessate;
- rifacimento delle fughe dei mattoni con materiale di composizione idonea e colorazione simile a quella delle fughe esistenti, con sostituzione dei mattoni fessurati o rotti e ripristino delle zone interessate dalle efflorescenze;
