Comune di Taino

SIF ROGGIA ZINESCO - COMPENSAZIONE DI TRASFORMAZIONE BOSCO - PIVAR "AREA INDUSTRIA EX CAMICERIA LEVA"

PROGETTO ESECUTIVO
RELAZIONE TECNICA

Luglio 2023

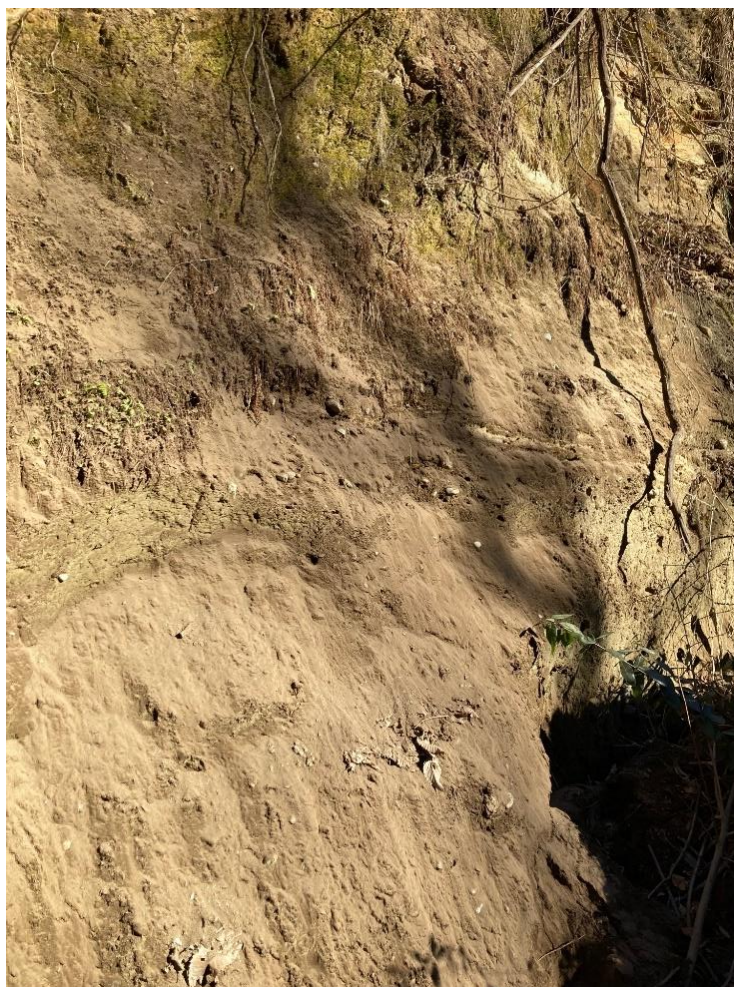
Figura 2 - Particolare del terreno esposto all'interno della frana. Trattasi di accumuli sabbiosi altamente erodibili che caratterizzano i versanti che insistono sulla Roggia Zinesco

L'area di interesse è caratterizzata dalla presenza di depositi glaciali, fluvioglaciali e di contatto glaciale classificabili come sabbie ghiaiose con intercalazioni di ghiaie sabbiose, con grado di alterazione variabile, generalmente non superiore al 30% dei clasti.

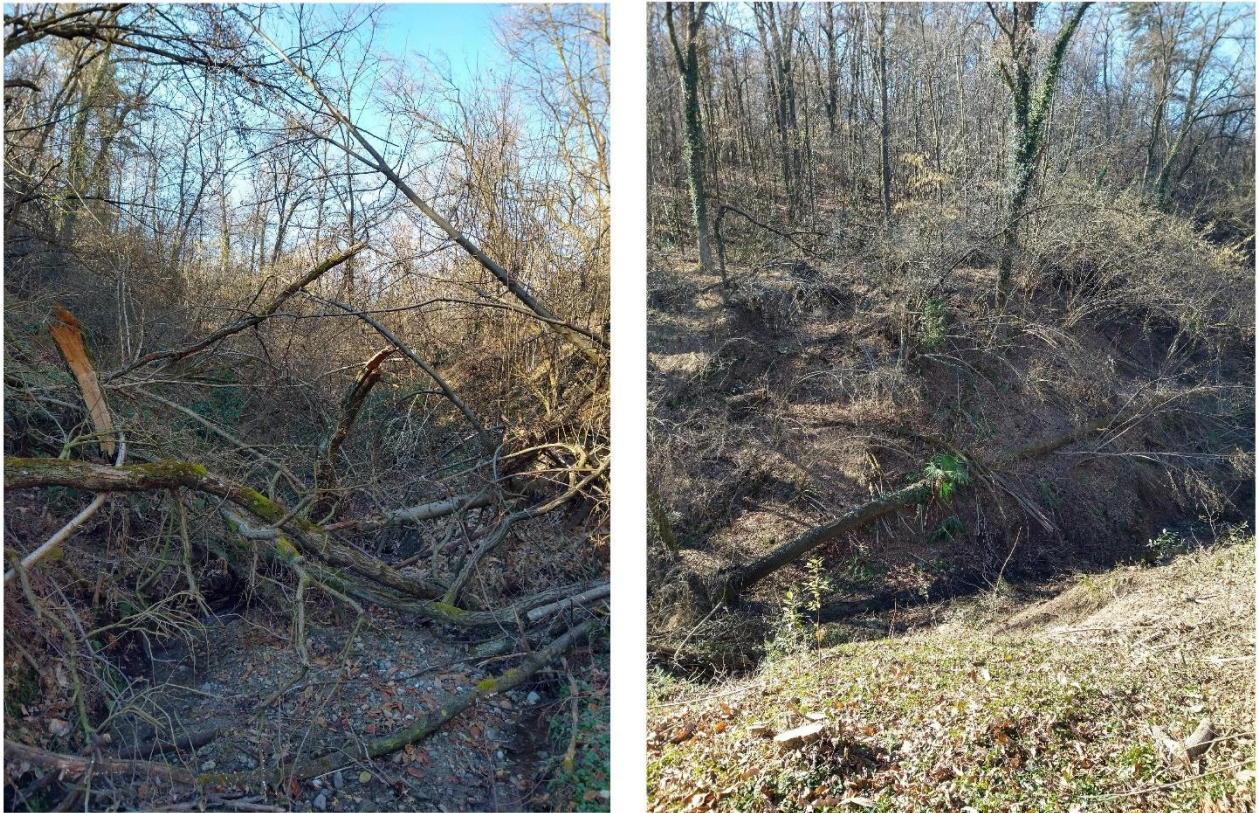
Figura 6 - A sinistra alberi caduti nell'alveo della roggia; a destra vista del versante in sinistra idrografica

Lungo le spalle morfologiche e in prossimità dei cigli erosi i soggetti arborei appaiono in incipiente ribaltamento che diventa causa di dissesto e apertura di nicchie erosive, in aggiunta al naturale deflusso superficiale, con grave rischio di innesco di fenomeni di *dam-break*.

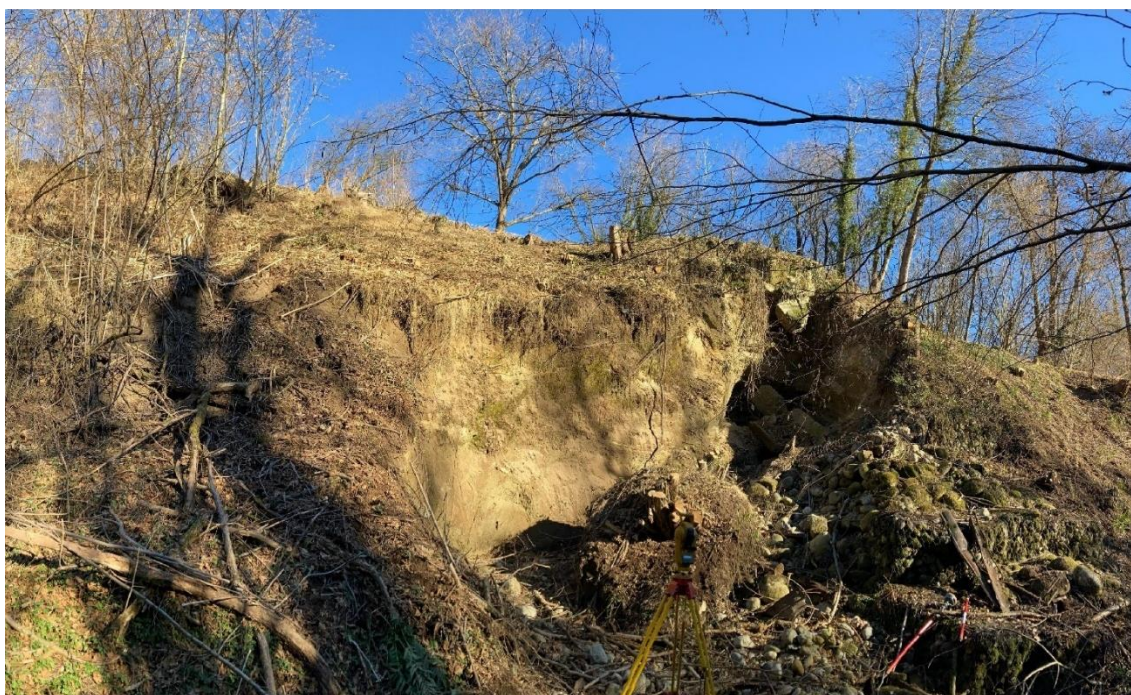
Figura 8 - Foto dell'evento durante i rilievi di febbraio 2022

La frana, visibile nella foto seguente, si presenta planimetricamente come un triangolo rovesciato al cui vertice si colloca la fuoriuscita dello scarico dello sfioratore il cui stramazzo, unitamente all'erosione spondale al piede del versante, ne hanno determinato l'innescò.

In corrispondenza dell'asta torrentizia il fronte eroso si sviluppa per circa 7 m. Lo sviluppo verticale della parte incisa è di circa 7÷8 m alla cui base si trova l'accumulo di frana in larga parte costituito da clasti grossolani per effetto del dilavamento indotto dalle acque sulla frazione di minori dimensioni.

Le pareti subverticali e la natura geologica del substrato rendono l'area profondamente instabile e soggetta a possibili rapide evoluzioni con ampliamento della nicchia, nuovi accumuli al piede e arretramento progressivo del ciglio superiore.

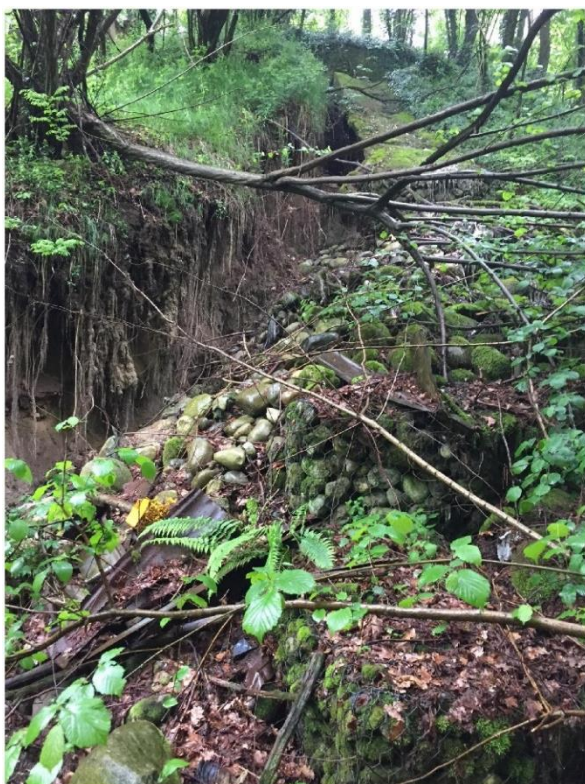
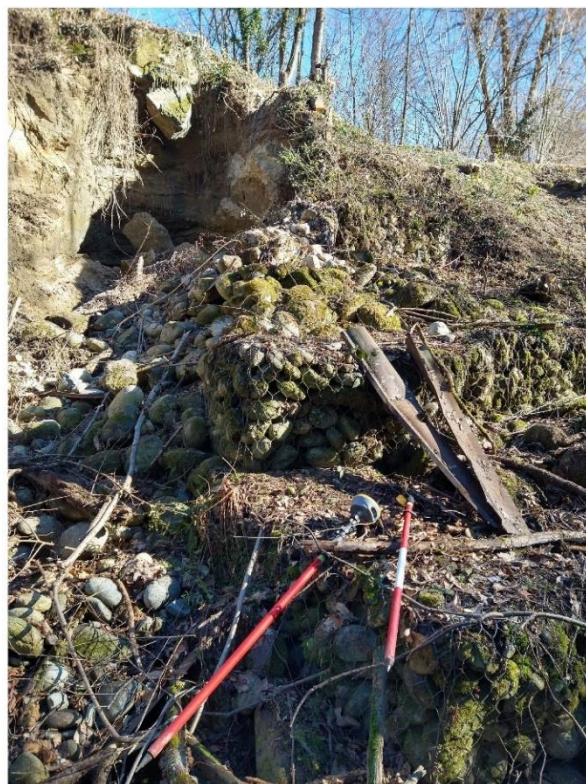
Figura 9 - Vista dal basso dello sfioratore: a sinistra prima dell'evento, a destra la situazione attuale

Lo sfioratore risulta parzialmente scavato e parte di esso è sospeso, attaccato alla parte principale tramite la griglia di ferro dello stesso. Lo scivolo risulta crollato e i pezzi si trovano all'interno del cono al di sotto dello sfioratore.

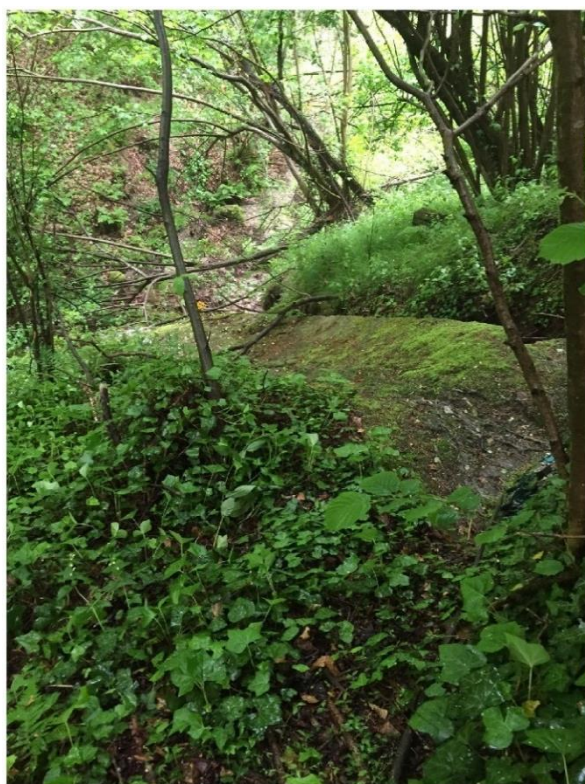
Figura 10 - Vista dall'alto dello scivolo di recapito prima dell'evento a sinistra, e della situazione attuale a destra

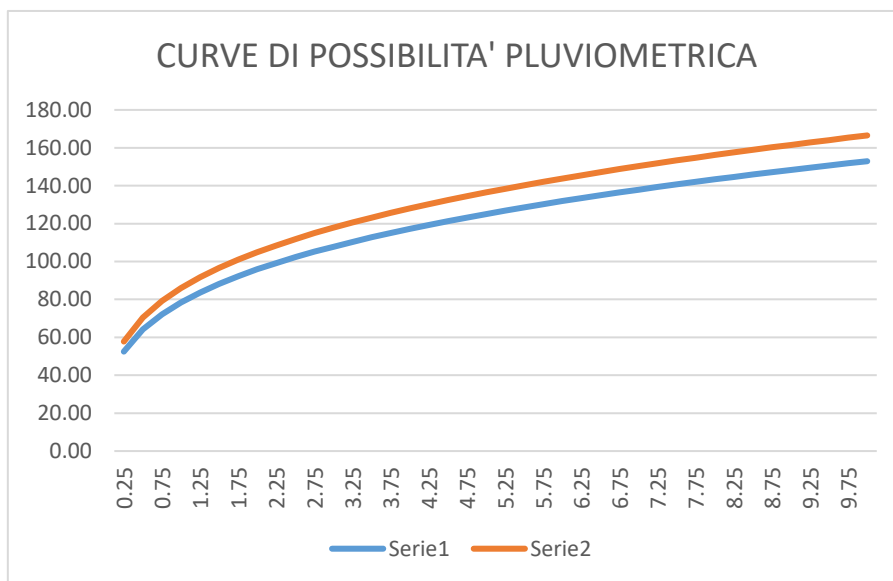
Figura 4: curve di possibilità pluviometrica per Tr 100 e Tr 200

CELLA	CI67	
T	a	n
20	60.87	0.30
100	78.43	0.29
200	86.00	0.29
500	95.92	0.29

L'altezza cumulata di pioggia per un Tc pari a 12h:30min è di mm 159,25

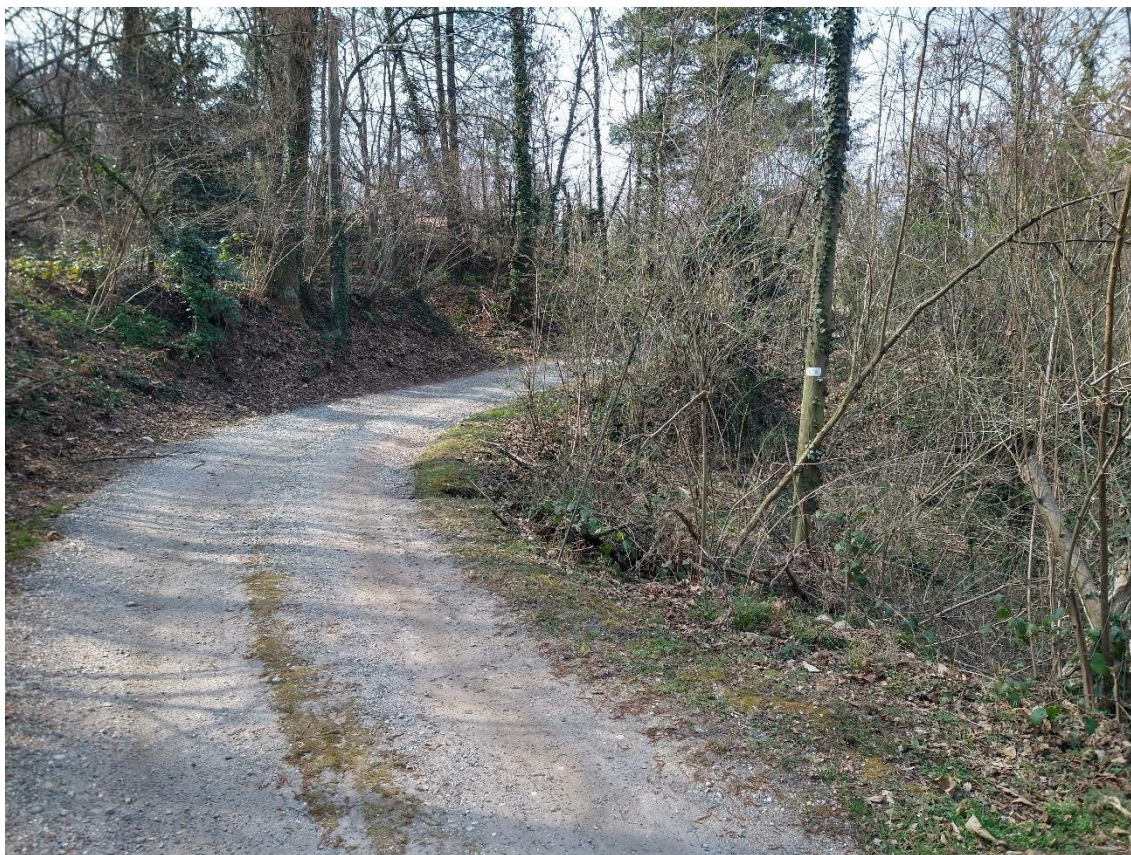
Figura 5 - Punto di accesso all'area cantiere da Via Ronco, modesto salto morfologico in destra verso il tratto di roggia con alveo più inciso ed evidente

A fine lavori la superficie occupata dalla pista forestale dovrà essere regolarizzata e rinverditata con semina di specie erbacee autoctone. In prossimità dell'accesso di cantiere, in ultimazione dei lavori, è prevista la realizzazione di una palificata doppia con funzione di sostegno del sedime stradale della Via Ronco e contrasto ai fenomeni erosivi in via di sviluppo generati dallo scorrimento superficiale delle acque di pioggia superficiali che naturalmente defluiscono verso la roggia tramite la strada, incentivati da un debole salto morfologico.
